Dell™ PowerEdge™  
1950 Systems  
Information Update

**November 2009**

**Rev. A09**

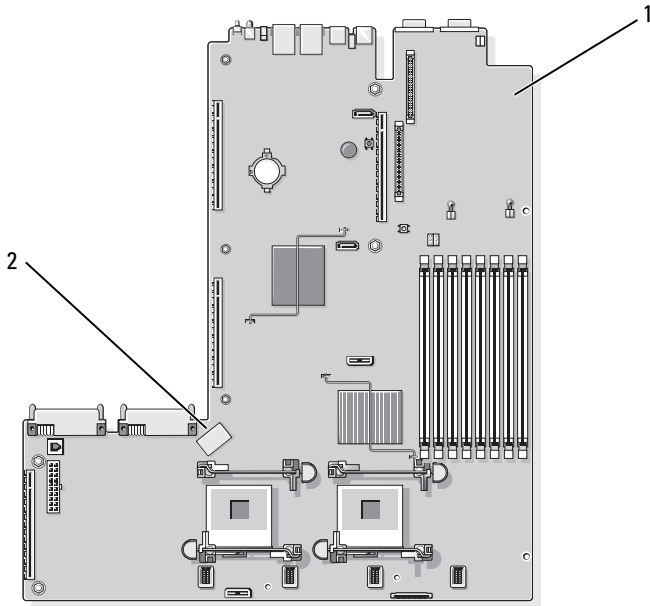
**Figure 1-1. Internal USB Connector Location**

The PowerEdge 1950 III system provides an internal USB connector located on the system board for use with a USB flash memory key (see Figure 1-1). The USB memory key can be used as a boot device, security key, or mass storage device. To use the internal USB connector, the **Internal USB Port** option must be enabled in the **Integrated Devices** screen of the System Setup program. See "Integrated Devices Screen" on page 22.

- 1 system board      2 internal USB connector location

To boot from the USB memory key, you must configure the USB memory key with a boot image and then specify the USB memory key in the boot sequence in the System Setup program. See "Using the System Setup Program" in the *Hardware Owner's Manual*. For information on creating a bootable file on the USB memory key, see the user documentation that accompanied the USB memory key.

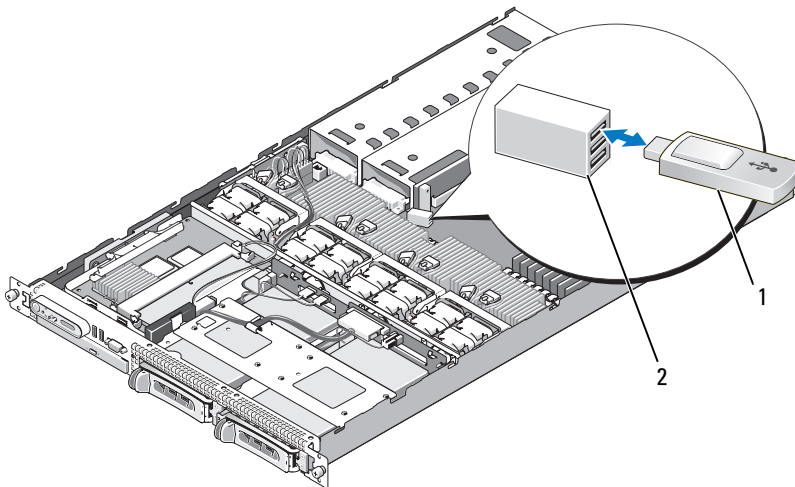
**Figure 1-2. Installing an Internal USB Key**

- 1 Turn off the system, including any attached peripherals, and disconnect the system from its electrical outlet.
- 2 Open the system. See "Opening the System" in the *Hardware Owner's Manual*.
- 3 Remove the memory cooling shroud. See "Removing the Memory Cooling Shroud" in the *Hardware Owner's Manual*.
- 4 Locate the USB connector on the system board and insert the USB memory key into the USB connector. See Figure 1-2.

1 USB memory key

2 internal USB connector

- 5 Replace the memory cooling shroud.
- 6 Close the system. See "Closing the System" in the *Hardware Owner's Manual*.
- 7 Reconnect the system to power and restart the system.
- 8 Enter the System Setup program and verify that the USB key has been detected by the system. See "Using the System Setup Program" in the *Hardware Owner's Manual*.

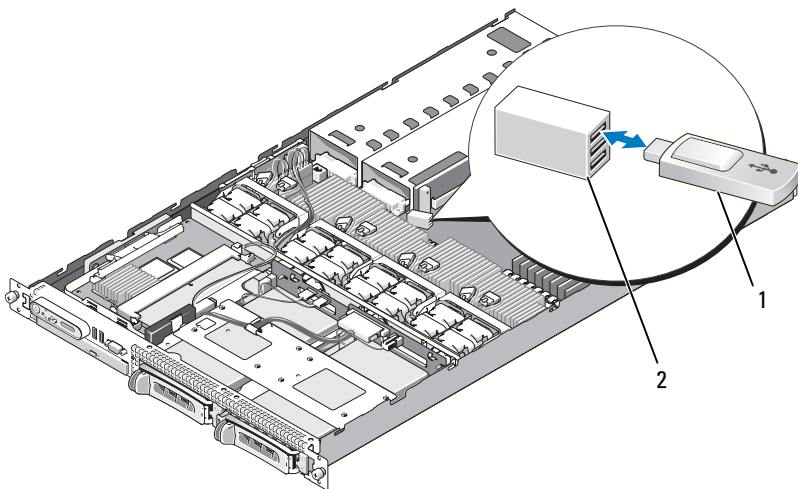
图 1-2. 安装内部 USB 钥匙

- 1 关闭系统和所有连接的外围设备，并断开系统与电源插座的连接。
- 2 打开系统护盖。请参阅《硬件用户手册》中的“打开系统护盖”。
- 3 卸下内存冷却导流罩。请参阅《硬件用户手册》中的“卸下内存冷却导流罩”。
- 4 找到系统板上的 USB 连接器，然后将 USB 存储钥匙插入 USB 连接器。请参阅图 1-2。

1 USB 存储钥匙

2 内部 USB 连接器

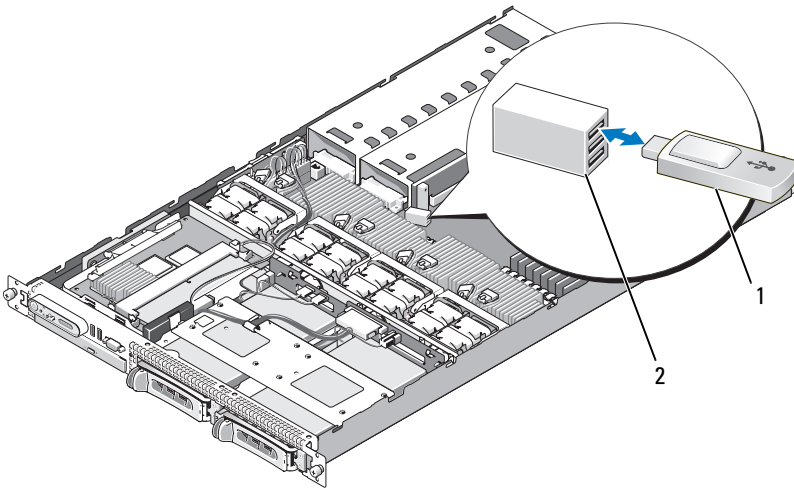
그림 1-2. 내장형 USB 키 설치

- 1 시스템 및 시스템에 장착된 모든 주변 장치의 전원을 끄고 시스템을 전원 콘센트에서 분리합니다.
- 2 시스템을 엽니다. *하드웨어 소유자 설명서*의 "시스템 열기"를 참조하십시오.
- 3 메모리 냉각 덮개를 분리하십시오. *하드웨어 소유자 설명서*의 "메모리 냉각 덮개 분리"를 참조하십시오.
- 4 시스템 보드의 USB 커넥터를 찾은 다음 USB 커넥터에 USB 메모리 키를 삽입하십시오. 그림 1-2를 참조하십시오.

1 USB 메모리 키

2 내부 USB 커넥터

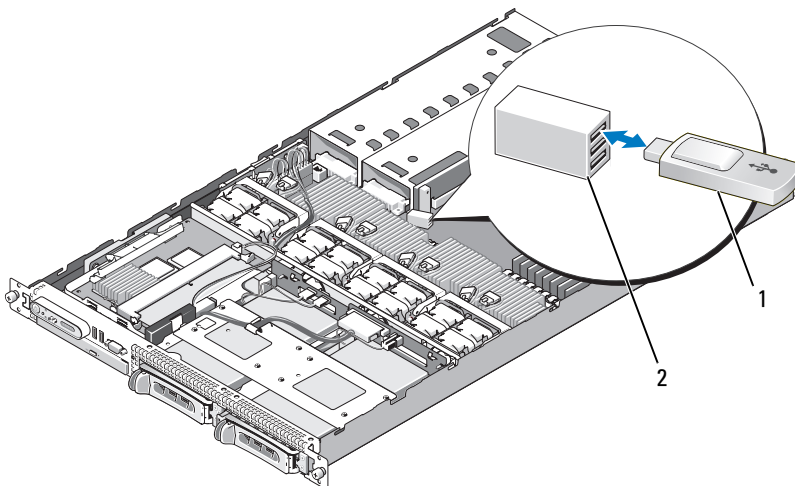
**Ilustración 1-2. Instalación de una memoria USB interna**

- 1 Apague el sistema, incluidos los periféricos conectados, y desconecte el sistema de la toma eléctrica.
- 2 Abra el sistema. Consulte “Apertura del sistema” en el *Manual del propietario del hardware*.
- 3 Retire la cubierta de refrigeración de la memoria. Consulte “Extracción de la cubierta de refrigeración de la memoria” en el *Manual del propietario del hardware*.
- 4 Localice el conector USB de la placa base e inserte la memoria USB en dicho conector. Vea la ilustración 1-2.

1 Memoria USB

2 Conector USB interno
